Maintenance Stories 2011  
Santa Vittoria d'Alba 11 maggio 2011

**Quando il conditions' monitoring fa la differenza; la pluriennale esperienza in Ineos di Rosignano.**

## Efficacia delle analisi tribologiche ed evidenza dei risultati ottenuti.

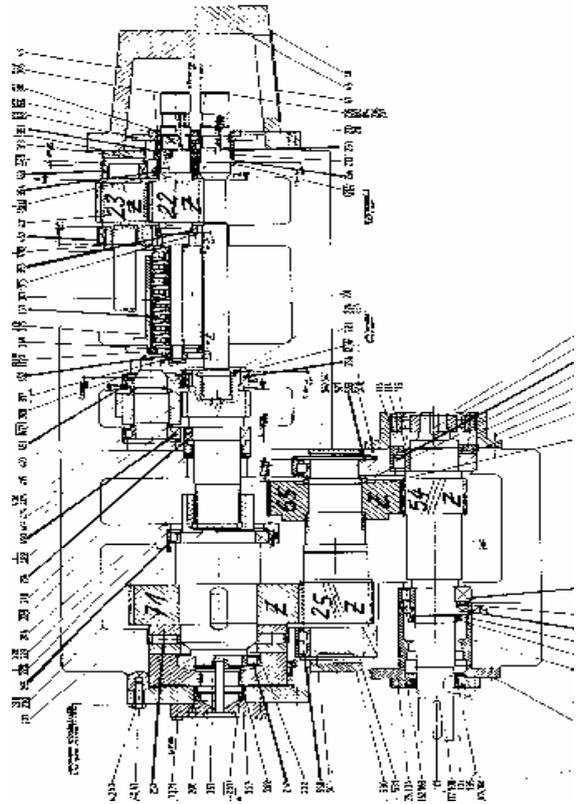
*The F881/5 is the main extruder of the site produced by W&P ZSK177 and equipped with a FLENDER gearbox. This equipment has a reduction rate of 1:3.4 and is connected to a 2.8 MW variable speed motor drive. The gearbox is composed by 10 wheels and 8 shafts, supported by 25 ball and roller bearings.*

*This item is considered one of the bottleneck systems all over the plant; an hypothetical sudden failure of the machine may create a severe damage to the up- and down-stream processes and related activities.*

*The introduction of online reporting (through Permantenere) has given the opportunity to better evaluate the dynamics of wear and the graphics gave an immediate sight of what was not completely under control.*

Sin dalla fine degli anni '90 il complessivo meccanico dell'estrusore **F881/5** dotato di un riduttore Flender, è stato monitorato con frequenza trimestrale (salvo momenti di particolare criticità del sistema). Alla fine del 2007 si è assistito ad un fenomeno di usura accelerata con rapido incremento di Ferro e Rame come indicatori principali di anomalia meccanica incipiente.

Il fenomeno è stato attentamente monitorato e nell'arco di pochi mesi, grazie ad approfonditi rilievi diagnostici, collegati sempre alle analisi degli oli lubrificanti (per questa tipologia di macchina i riscontri vibrometrici non forniscono elementi probatori), si è addivenuti ad una fermata programmata per circoscrivere l'evoluzione del danno.

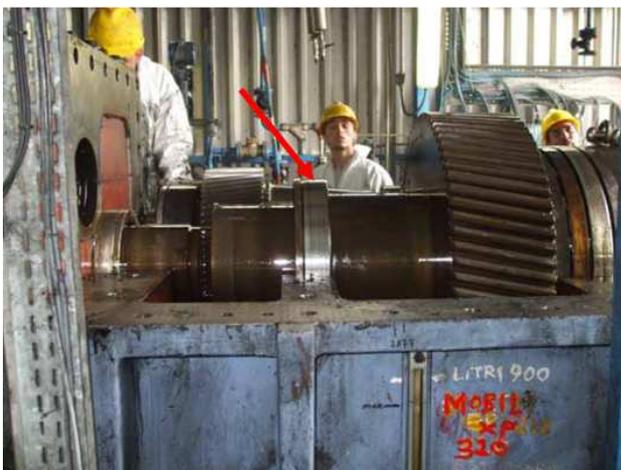
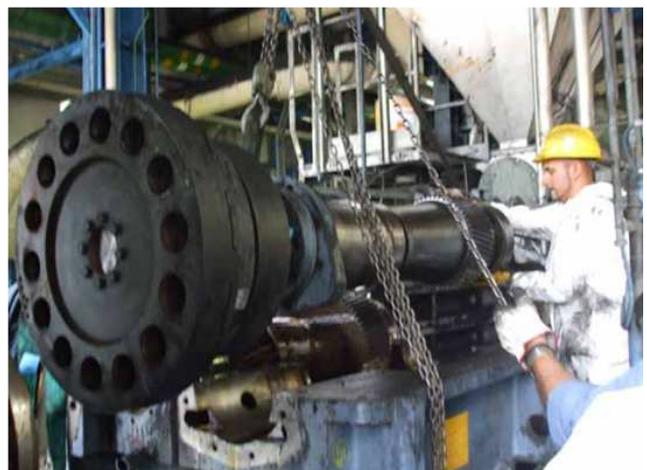
Le evidenze tecniche sono riportate di seguito.

*The above presentation of a real case history in a critical component of process industry shows how different approaches are sometimes required, in order to “pick” the actual problem, since the very beginning of the latter.*

*In the actual situation, given the thickness/size of some components/shields, not all the vibrations and dynamic pulses could be detected in the due time. Probably the very slow rotation of some gears and the related dull signals, with interferences caused by non-uniform load, are responsible of such lack of early detection.*

*Used oil analysis has been very helpful to supply this tribological support, to detect early wear stages, in order to manage the equipment availability and strategically schedule the required corrective actions.*

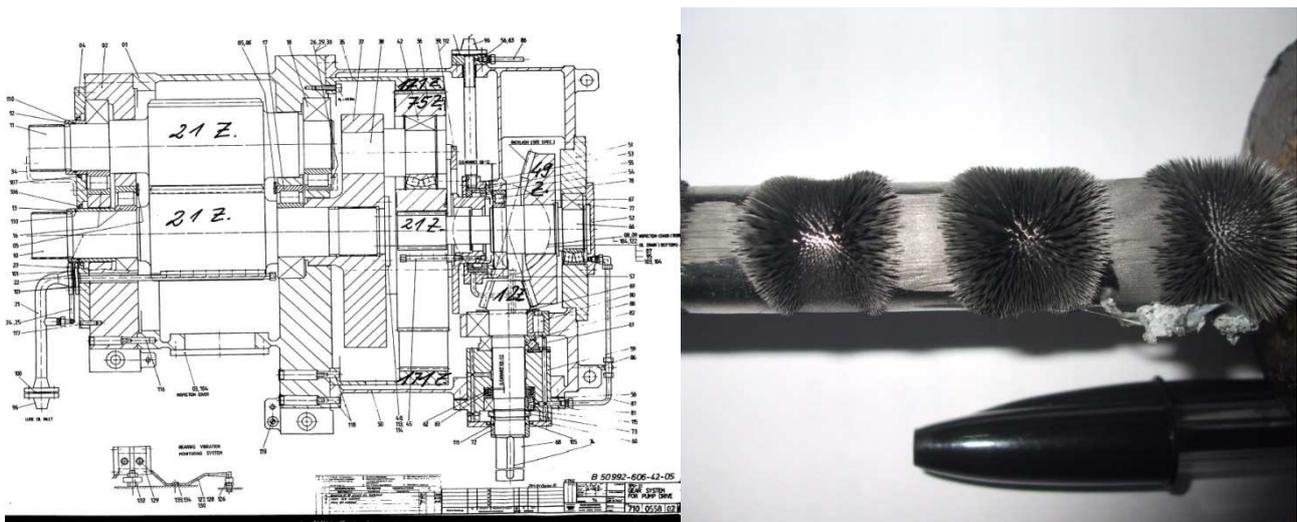
L'efficacia della azione predittiva e preventive mediante le analisi dell'olio è stata ulteriormente confermata dagli ultimo riscontri effettuati su **F881/6P** in cui sin dal mese di gennaio 2011 si è notato un incremento dei principali parametri metallici accompagnati da abbondante particolato magnetico. La sinergia tra l'attività diagnostica del laboratorio e i rilievi in campo da parte dell'ingegneria di Ineos è stata particolarmente dinamica anche grazie alla applicazione di filtri magnetici in linea in grado di catturare il particolato macroscopico che si accumulava in maniera evidente sugli stessi.

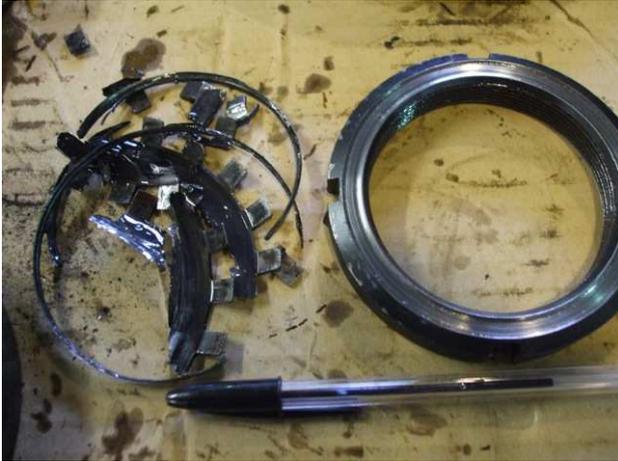
L'attività del laboratorio ha evidenziato, anche mediante l'interfaccia del software gestionale “Permantener” i livelli di Ferro Spettrometrico in netto e brusco incremento; contemporaneamente venivano installate le “trappole magnetiche” nel sistema, per limitare la circolazione di particolato grossolano capace di arrecare ulteriori danni al sistema. Nel frattempo il trend di tutti i metalli, come confermato dalle analisi di verifica, incrementava ulteriormente. Da parte della direzione tecnica è stato deciso (alla luce tutte le evidenze segnalate) di programmare un intervento ispettivo per la fine del mese di Marzo, che ha evidenziato alcune anomalie nella parte veloce del riduttore.

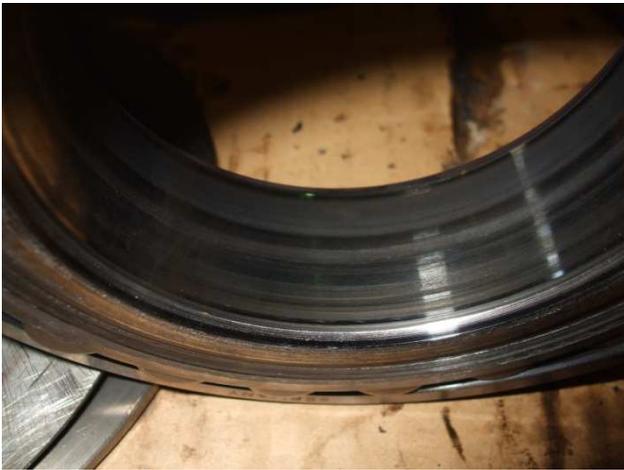
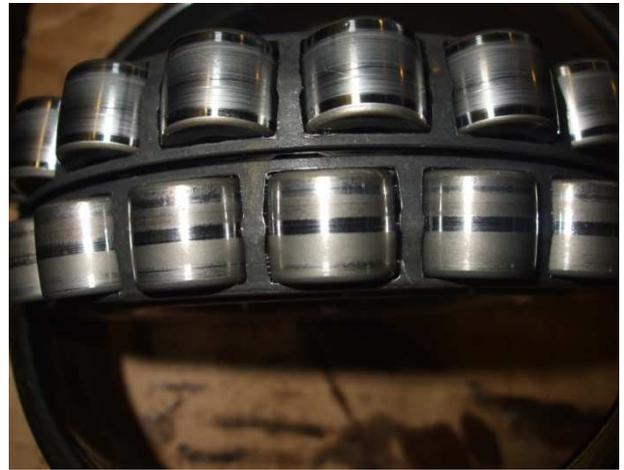
*Sull'albero veloce è stato rilevato un problema, la rosetta che fermava la ghiera di serraggio del cuscinetto risultava completamente frantumata. La ghiera di conseguenza era rigata così come i rulli del cuscinetto; una volta rimosso questo, si notava anche che aveva girato sulla sede e la porzione di albero risultava danneggiata. Questa era probabilmente la causa della presenza di particolato metallico nel lubrificante.*

L'intervento è stato programmato con ampio margine di tempo, avendo a disposizione sin dalla settimana precedente tutti i componenti necessari per procedere al rimontaggio del riduttore.
